RAPPORT D'ENQUÊTE FERROVIAIRE
R04Q0047

DÉRAILLEMENT EN VOIE PRINCIPALE
DU TRAIN Q-120-31-12
EXPLOITÉ PAR LE CANADIEN NATIONAL
AU POINT MILLIAIRE 114,8
DE LA SUBDIVISION MONTMAGNY
À LÉVIS (QUÉBEC)
LE 12 NOVEMBRE 2004

Rapport numéro R04Q0047

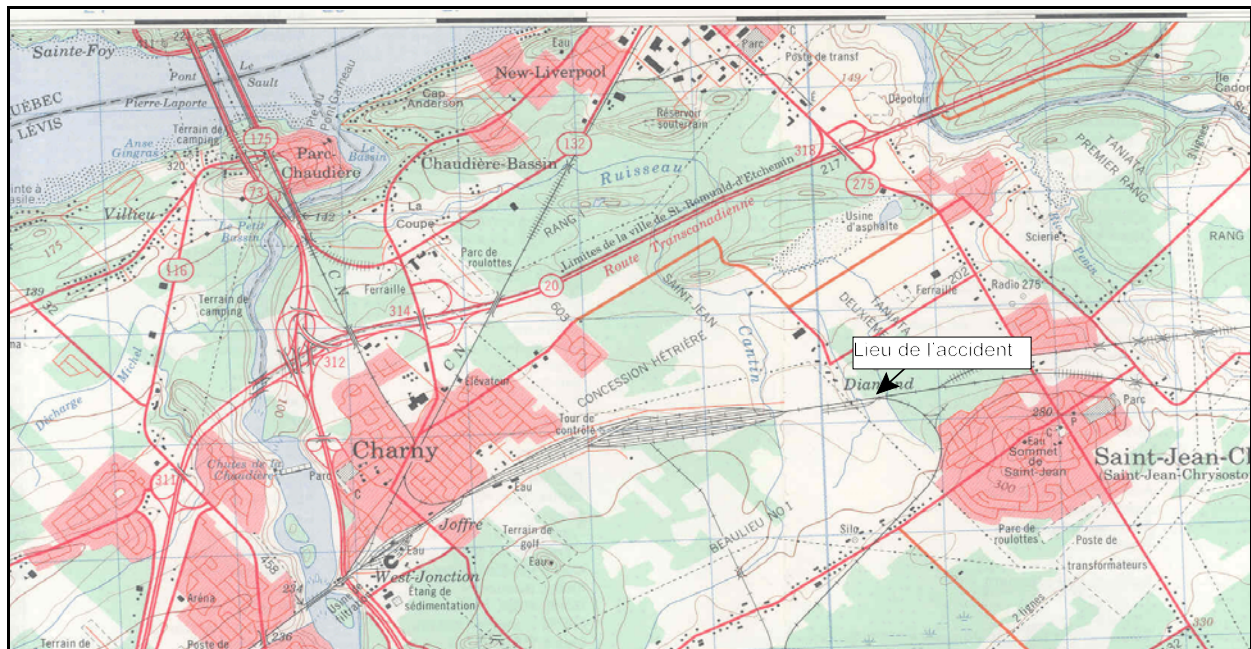
Figure 1. Lieu de l'accident

Le train a déraillé en passant sur la liaison entre la voie de contournement et la voie principale de la subdivision Montmagny, au point milliaire 114,8 (voir la figure 1). La voie de contournement du triage de Joffre est adjacente à la voie principale et est située au sud de cette dernière. Elle mesure environ 16 000 pieds. Au bout est, où le déraillement a eu lieu, elle se raccorde à la voie principale par l'intermédiaire d'une liaison constituée de deux branchements munis d'aiguillages numéro 20. La voie se compose de longs rails soudés de 136 livres reposant sur des traverses de bois dur. La vitesse maximale permise sur la voie de contournement est de 15 mi/h pour les trains de marchandises.

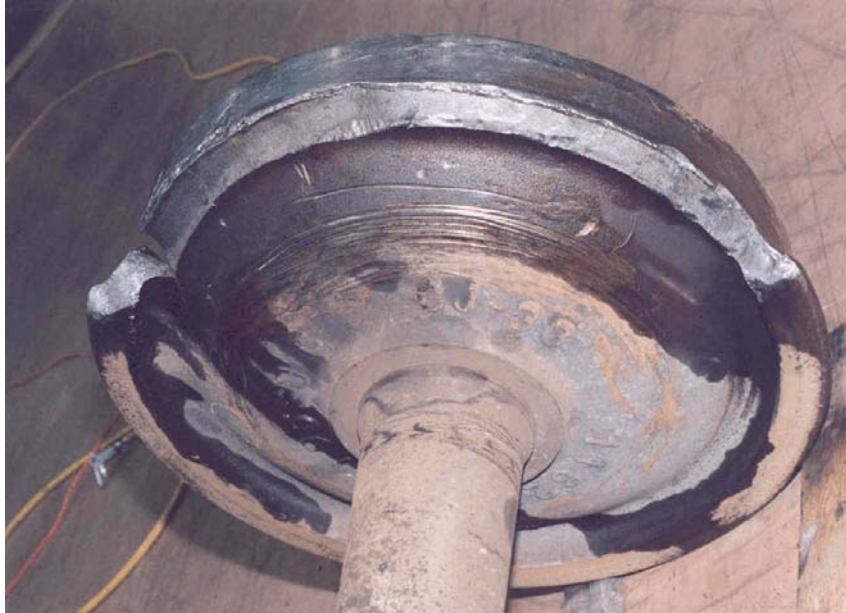
Les wagons déraillés sont restés debout et attelés. Ils étaient situés immédiatement à l'est de la liaison, le dernier wagon déraillé s'étant immobilisé au-dessus de l'aiguille du branchement de la voie de contournement. L'examen des wagons déraillés a révélé que la jante de la roue menante du bogie traînant de la première plate-forme déraillée du wagon DTTX 25029 était rompue et qu'une portion de la jante ainsi qu'un segment de 38 pouces du boudin de la roue étaient manquants (voir la photo 1). Il n'y avait aucune anomalie sur la roue opposée de l'essieu. La plate-forme et l'emprise de la voie ont été examinées sur une longueur de 3,5 milles à l'ouest du branchement de la voie de contournement; cependant, les morceaux de jante de roue rompus n'ont pas été récupérés. À l'est du branchement, des marques d'impact étaient visibles sur les traverses, les crampons et les selles de rail sur le côté extérieur sud de la voie.

Photo 1. Fracture de la jante de la roue L-3 du wagon DTTX 25029

Selon les résultats de l'analyse du Laboratoire technique du BST, la plus grande partie de la fracture de la partie extérieure de la jante de la roue a été occasionnée par des contraintes instantanées excessives. Cependant, la direction des marques en chevron, observées sur les surfaces de rupture, indique que la fissure a pris son origine dans la jante et a progressé dans la toile de roue. Les parois des fissures secondaires étaient polies, ce qui indique qu'elles progressaient depuis un certain temps.

Le niveau élevé de porosité observée démontre que la roue n'a pas été refroidie adéquatement, ce qui a entraîné l'emprisonnement de bulles d'hydrogène et la création de vides. Sous l'effet des contraintes de service, des fissures sous-surfaciques se sont propagées à partir de ces vides puis se sont combinées pour former une fissure plus grande sous la table de roulement. Même si une portion de la jante n'a pas été récupérée, la présence de la porosité et des fissures ainsi que leur emplacement indiquent que la roue s'est fracturée lorsque les fissures sous-surfaciques de fatigue ont rejoint les fissures causées par l'écaillage de la table de roulement.

1. Le train a déraillé à la suite d'une rupture de la roue du wagon DTTX 25029.
2. La roue s'est rompue lorsque des fissures sous-surfaciques se sont propagées à partir de la porosité et ont rejoint les fissures causées par l'écaillage de la table de roulement.

L'Association of American Railroads (AAR) a émis une instruction visant à retirer du service toutes les roues Southern fabriquées en 1995 lorsque les wagons se trouvent dans des ateliers ou des voies de réparation.

Le Canadien National et le Chemin de fer Canadien Pacifique ont mis sur pied des programmes qui vont au-delà des exigences de l'AAR. Ils retirent du service toutes les roues Southern de leur matériel roulant et ont avisé leurs fournisseurs de ne pas installer des roues Southern sur tous les wagons qu'ils possèdent ou louent.

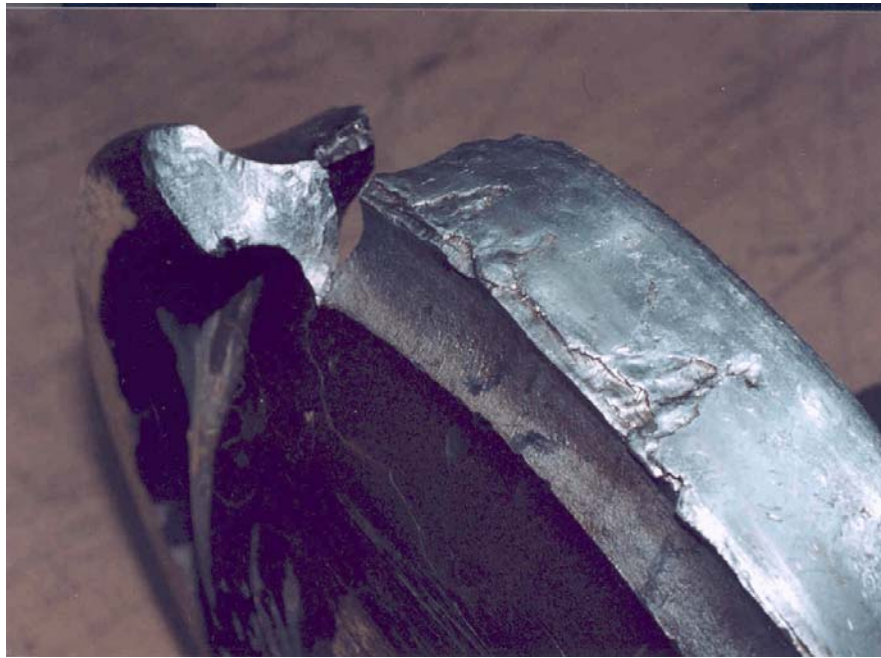
- La table de roulement de la roue rompue présentait des écaillages adjacents au boudin de la roue, dont l'un avait un diamètre de 1,7 pouce et l'autre, un diamètre de 2,4 pouces (voir la photo 2). L'écaillage de 2,4 pouces n'était pas continu, mais l'écaillage de 1,7 pouce dépassait les limites admissibles de l'Association of American Railroads (AAR) qui exigent que les roues ayant des écaillages continus de la surface de roulement de 1 pouce de diamètre ou plus soient mises hors service. Il n'y avait aucun indice ou défaut dûs à la chaleur.

Photo 2. Écaillage de la table de roulement

Les fissures sous-surfaciques observées sur la roue rompue ne pouvaient pas être détectées par les détecteurs de boîtes chaudes car elles se forment et se propagent sans dégagement notable de chaleur. Cependant, la roue rompue avait dépassé les limites admissibles de l'AAR concernant l'écaillage de la table de roulement; or, ni l'inspection de sécurité effectuée à Brampton ni le DDR situé près de Bagot ne l'ont identifiée comme étant défectueuse. Comme il n'y a rien qui montre que ces diverses inspections n'ont pas été effectuées selon les normes en vigueur, il y a lieu de déduire qu'il existe encore des cas où les barrières de sécurité existantes peuvent s'avérer insuffisantes, soit à cause de la performance même de ces barrières ou encore parce que certains défauts peuvent se développer assez rapidement.
